CARACTERIZAÇÃO E IDENTIFICAÇÃO DE IMPACTOS AMBIENTAIS DE TRECHO DO IGARAPÉ QUATRO NAÇÕES, ARIQUEMES, RONDÔNIA

Introdução

O presente trabalho tem como objetivo descrever o meio físico, biológico e o meio socioeconômico que circunvizinha o Igarapé Quatro Nações, situado no município de Ariquemes, Rondônia, bem como a caracterização dos impactos ambientais presentes no trecho do Igarapé que fora avaliado.

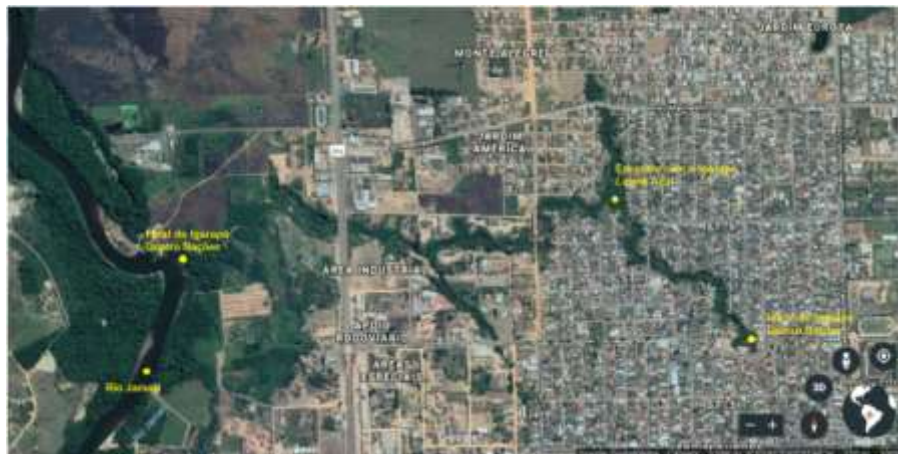
Figura 1: Imagem de satélite da extensão e localização do Igarapé Quatro Nações desaguando no Rio Jamari

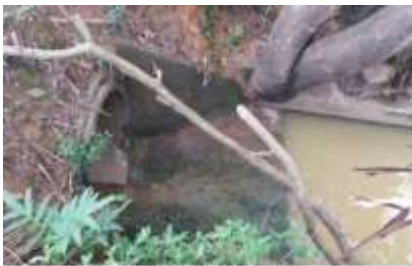
Figura 2: Ponto 02

O percurso traçado pelo Igarapé inicia-se com galeria para o manejo de águas pluviais urbanas, seguido por uma possível canalização por manilha de uma nascente. Observou-se nos Pontos 01, 02 e 03 um contingente alto de resíduos de construção civil, matéria orgânica e resíduos sólidos majoritariamente do tipo plástico reciclável, seguido por objetos de decoração residencial, peças de metal, lona, colchão inflável de polímero, vaso sanitário, madeira, câmara de ar, brinquedos, capacete, saídas de tubulações de esgoto, além de bases residenciais, de um lava jato e oficina. Os três pontos indicam a presença de nascentes, porém, não foi possível quantificá-las; ainda, o solo apresenta coloração escura, evidenciando queimadas no local.

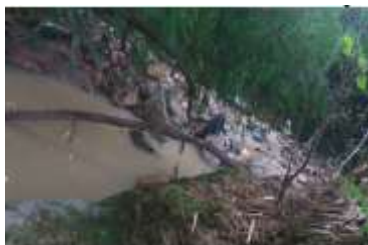
Figura 5: Ponto 04

Durante o trajeto do trecho, no Ponto 04 notou-se a presença alta de resíduos de construção civil, resíduos sólidos do tipo orgânico, plástico reciclável e alumínio e mobílias; os Pontos 05 e 07 caracterizam-se como locais de difícil acesso, possuem vegetação densa e alto desnível topográfico, há pouco despejo de resíduos no local. O Ponto 06 possui uma placa de aviso de área de APP e de proibição de descarte de lixo, porém, foram identificados sacos plásticos, aparelho de televisão, garrafas PET, embalagens e outros. Os resíduos descritos podem ser observados nas figuras de 5 a 10.
